SERIES
シリーズ

安全対策・これだけは

草刈機の事故

刈払機事故の4つの特徴

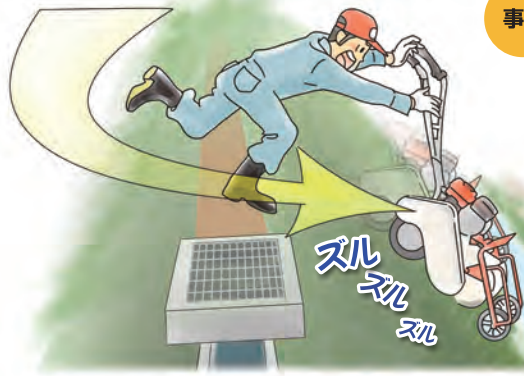
方向転換時に事故多発

事例 余裕がないところで方向転換をしようとして、排水路に引きずられ落下。右肋骨骨折。

直進時以外、要注意!
畦での方向転換用の踊り場の設置

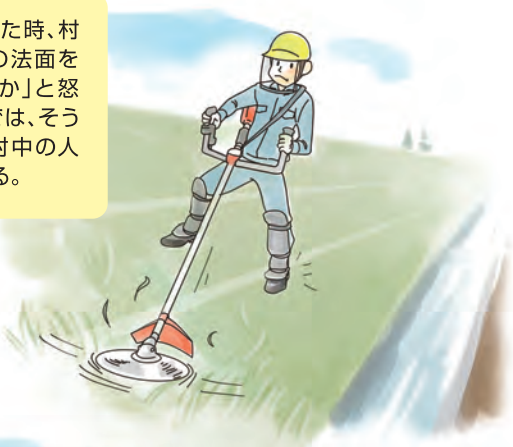
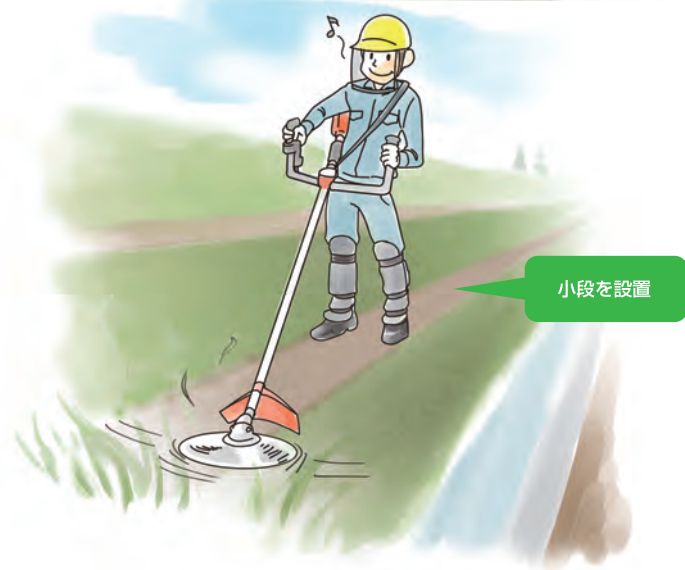
傾斜面・法面に小段の設置を！

傾斜面・法面に小段の設置、スパイク靴の着用

- 1 傾斜面・法面の不安定姿勢による事故**
 - 30~40°以上の傾斜地・法面は滑りやすい
 - ⇒小段の設置、スパイク靴の着用
- 2 回転刃の事故(接触、飛散物)**
 - キックバックや小石、チップの飛散
 - ⇒防護の徹底、飛散防止カバーを外さない
- 3 事前の環境確認で防ぐ事ができた事故**
 - 草むらの中に潜む構造物、異物
 - ⇒慣れた場所でも、事前確認
- 4 エンジンを止めずに起こった事故**
 - 回転を止めず、草の詰まりなどを除こうとして
 - ⇒確実に、エンジンを切ってから

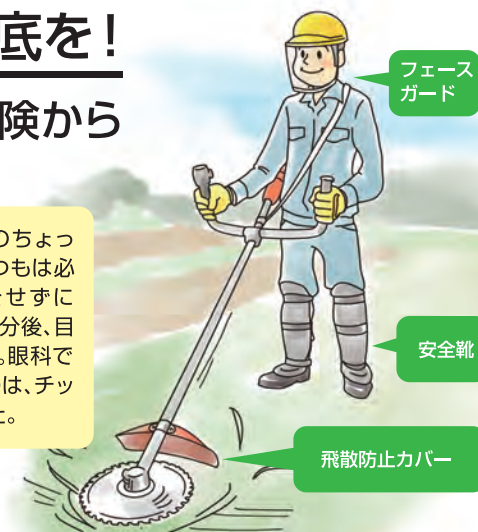
回転する刃の危険から身を守る

夕方4時半頃「ほんのちょっとの間」だからと、いつもは必ず着けるゴーグルをせずに草刈りを開始。開始3分後、目に何かが飛び込んだ。眼科で取り出してもらったのは、チップソーのチップだった。

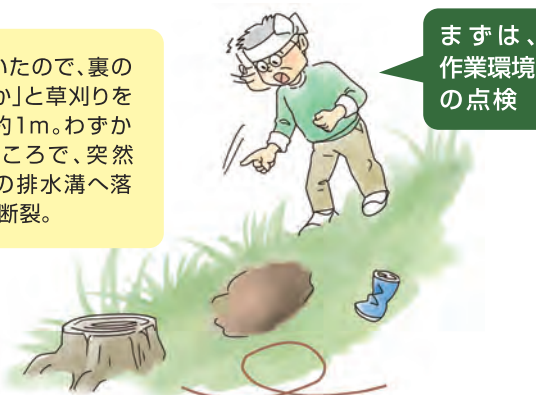
「お盆も近づいたので、裏の草刈りでもするか」と草刈りを始めた。草丈約1m。わずか4m進んだところで、突然1.5mの深さの排水溝へ落下。アキレス腱断裂。

草むらに潜む構造物(穴、溜桝)や切り株、大きな石、空き缶などを、まず点検
